光触媒施工のご提案

建物内外の導入事例・効果検証

株式会社チタンネクストジャパン

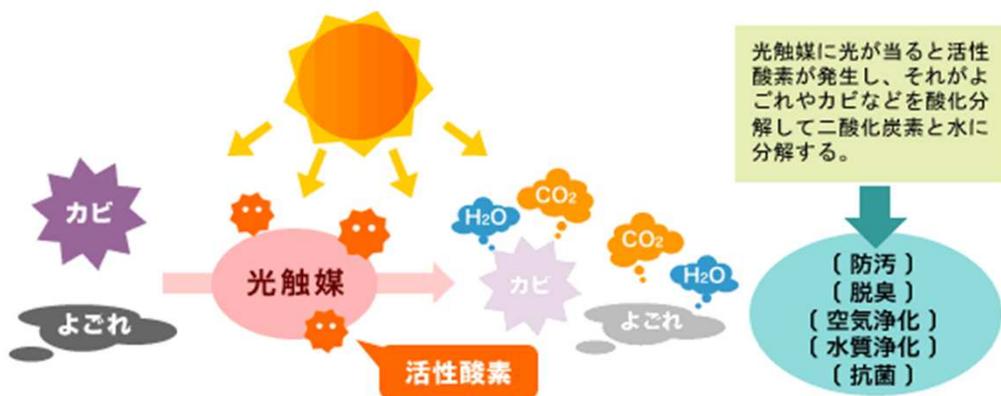
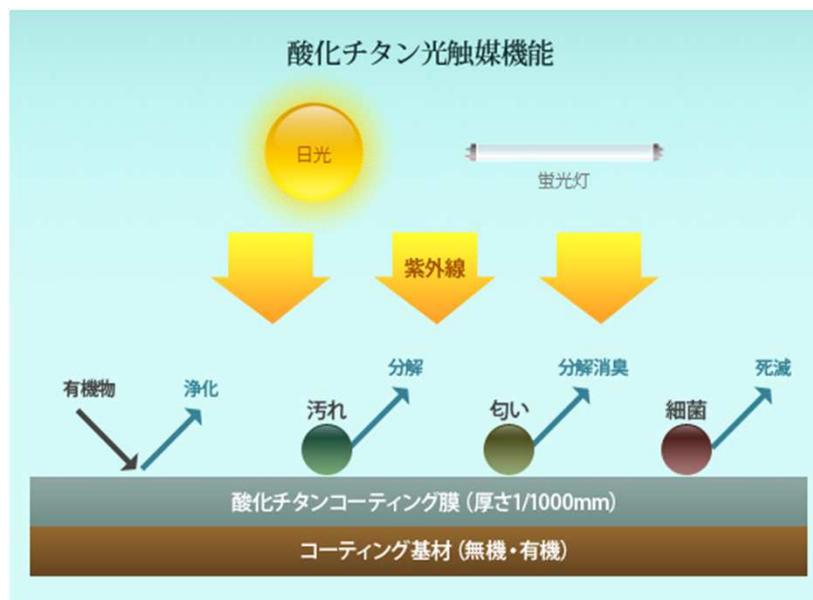
酸化分解⇒有機物分解

酸化分解(有機物分解)と親水性(セルフクリーニング)

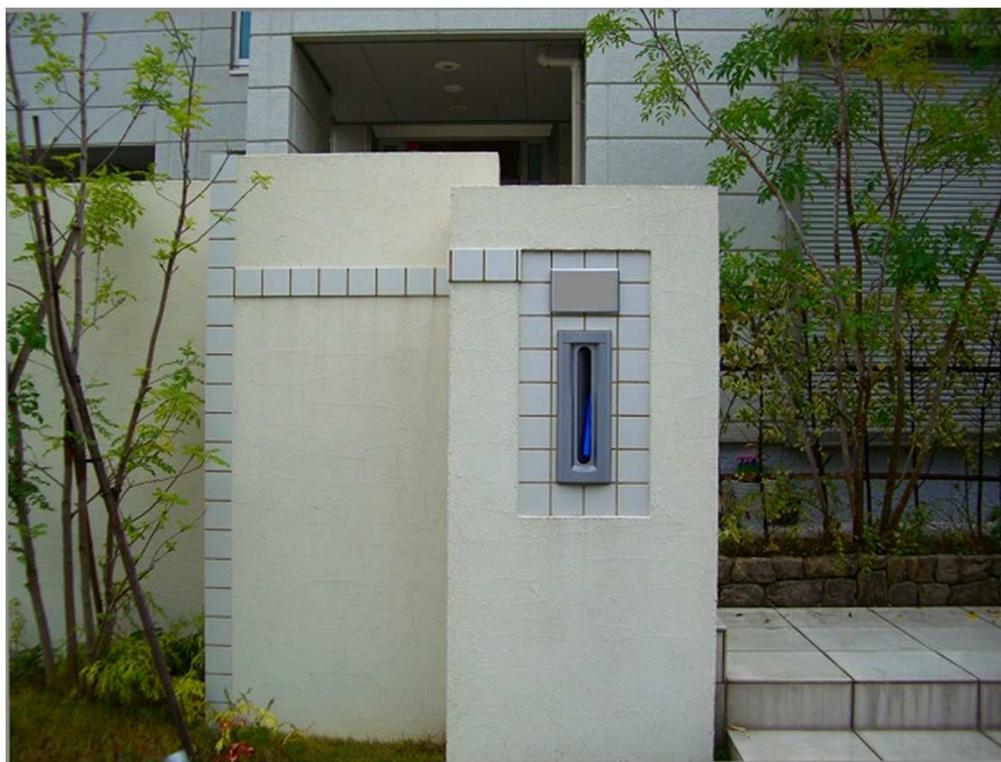
光触媒施工の門柱

戸建住宅の門柱【光触媒コーティング4年半経過後の比較】

カビや汚れの垂れがなく、新築時と同じようなキレイな状態です。

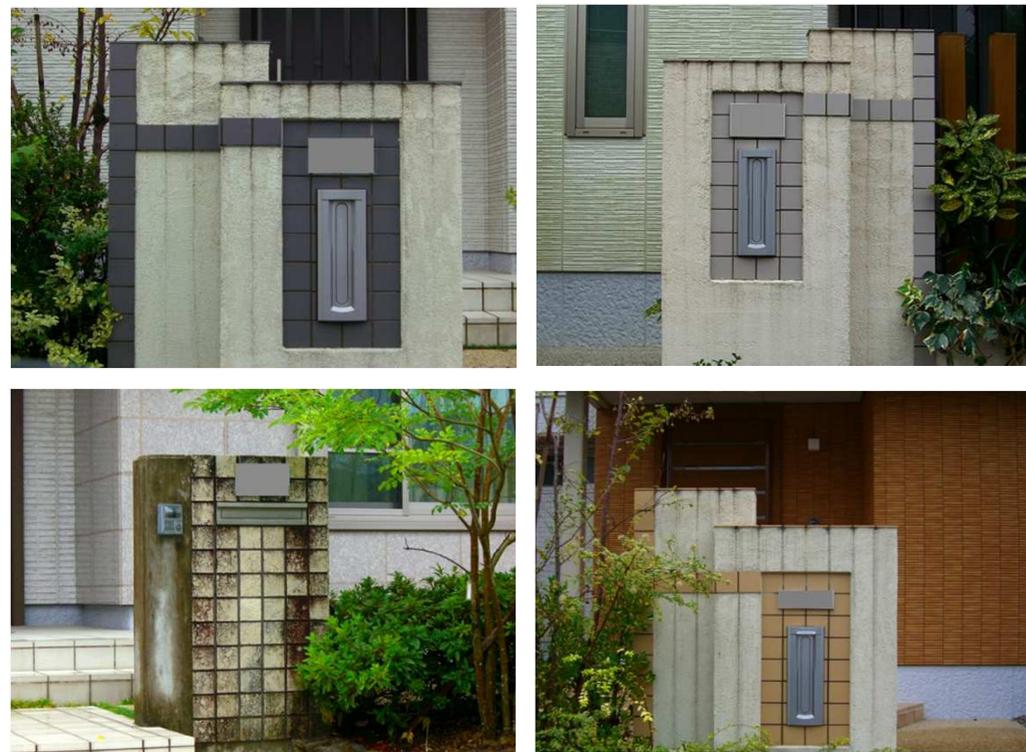
光触媒未施工の門柱

4つの事例以外でも多くの住宅の門柱が同様の汚れやカビが付着している状態です。

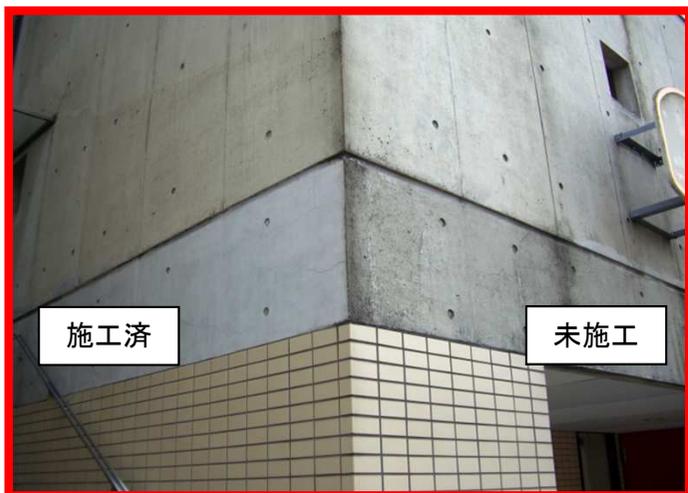
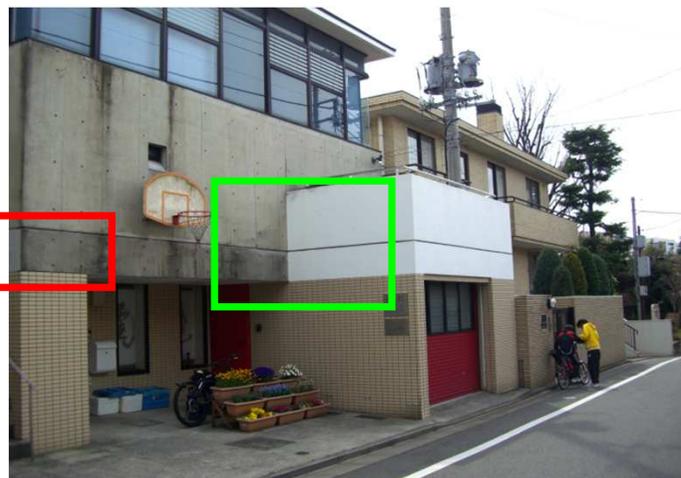
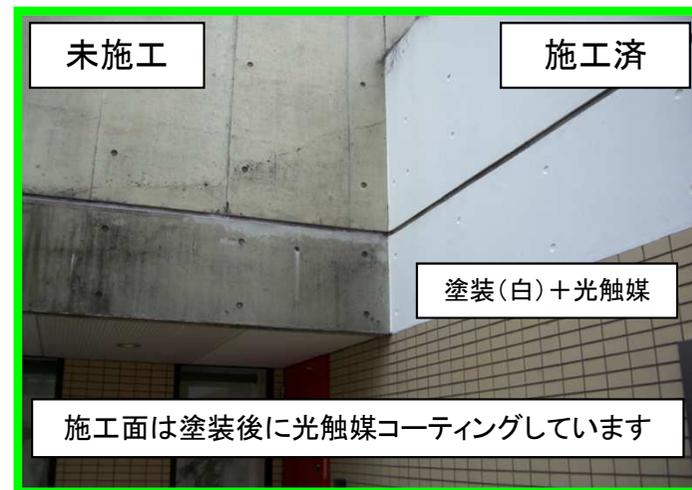
●東京都内住宅 ●コンクリート打ち放し面・塗装面の一部に光触媒施工 ●施工後約5年経過（2010年4月撮影）

未塗装面に一部光触媒施工

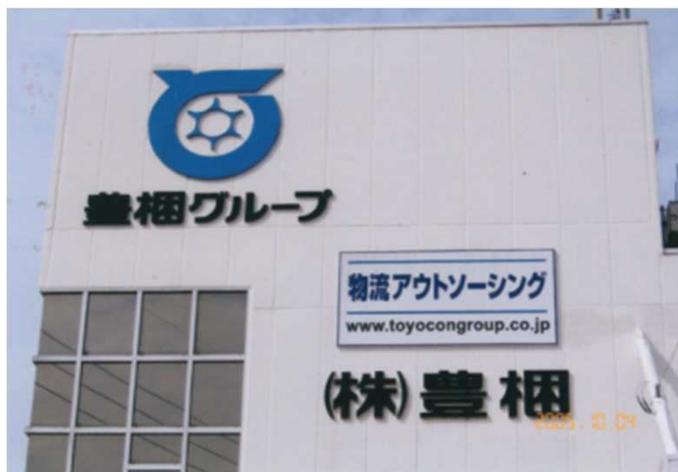
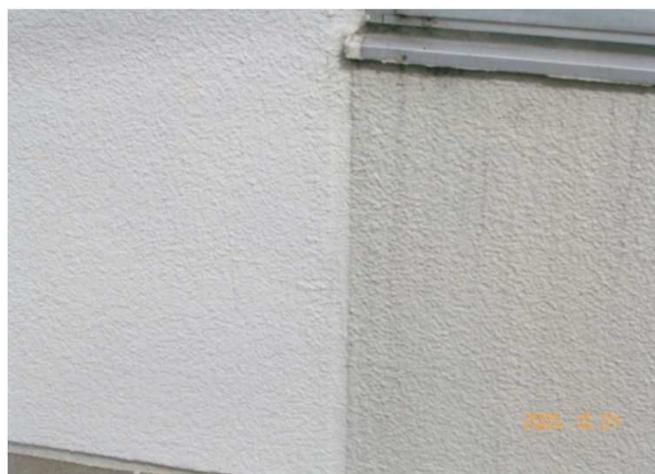
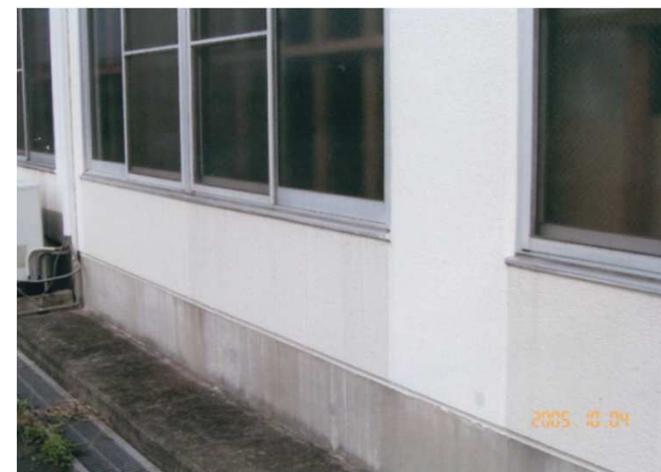
●愛知県の幹線道路沿いの物流会社建物 ●原材料メーカー提供資料 ●施工後約5年経過後の状態

★施工面は新築時と同じようなキレイな状態を保っています。

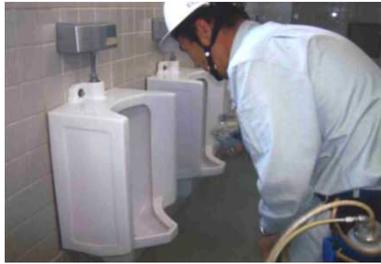
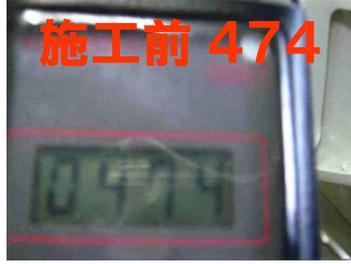
事務所ビルのトイレの施工事例

ニオイ数値は施工前474に対し施工後（1週間後）229と大きく改善されました

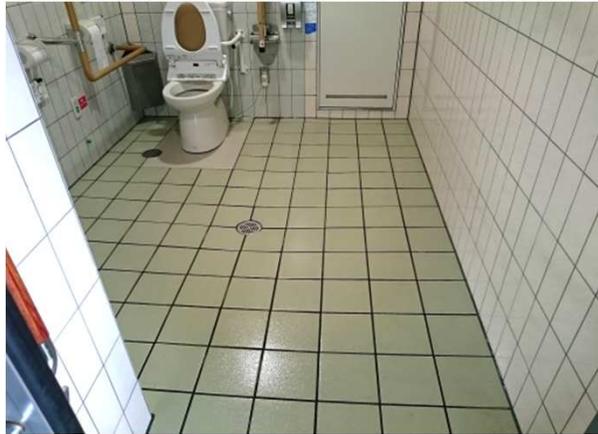
（中部国際空港駐車場内トイレ 2016年3月施工）

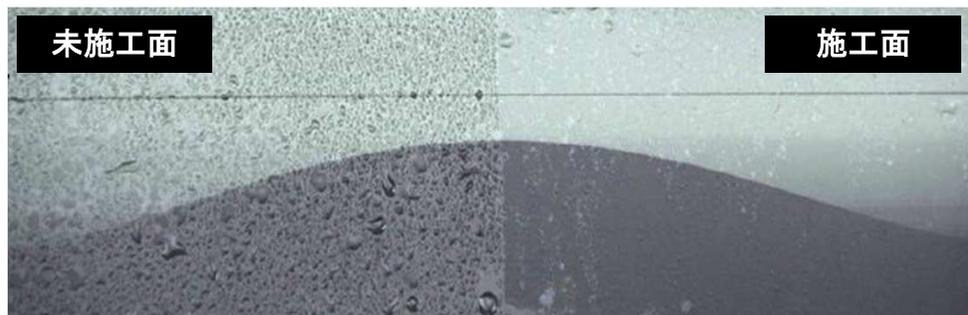
降雨時

撥水面のため水滴が付いています

光触媒の親水性により水の膜が形成されています

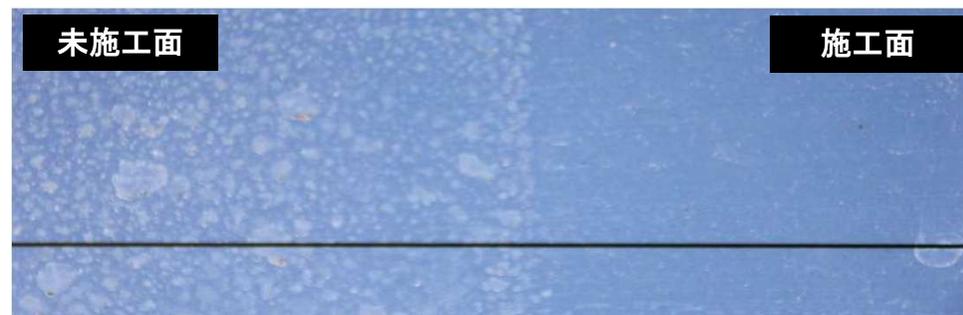
降雨後

水滴に砂埃等が付いてガラスの劣化が進みます

★親水性と酸化分解により汚れが落ちやすくなっています

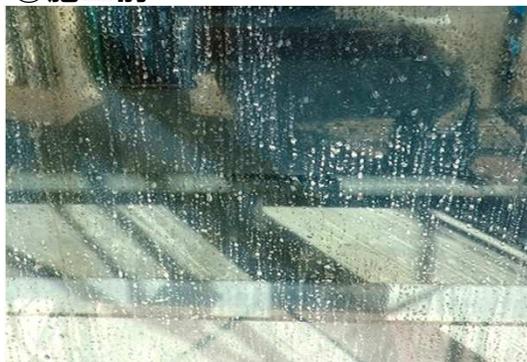
①施工前

通常のビルのガラスは撥水状態で汚れが付きやすい状態です

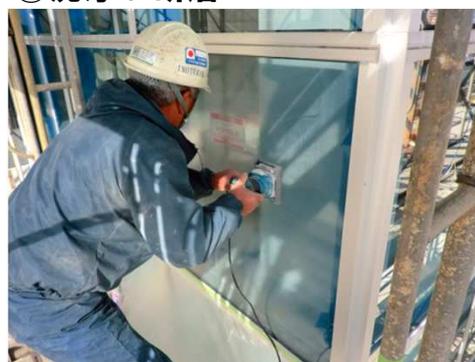
②洗浄&研磨

洗浄で汚れを落とし、専用研磨剤とサンダーで表面を磨きます

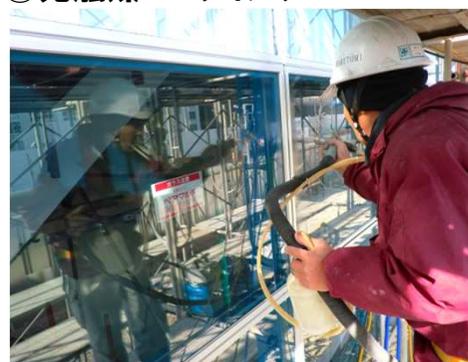
③光触媒コーティング

専用噴霧器で効率的に施工します

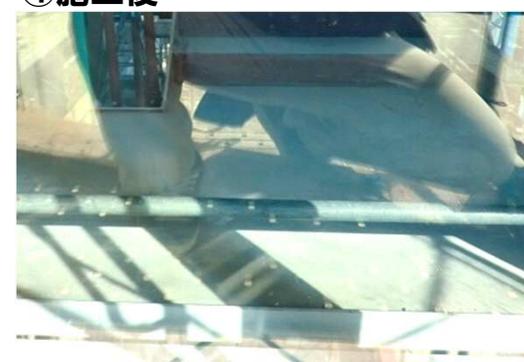
④施工後

★①の撮影者がキレイに反射されています

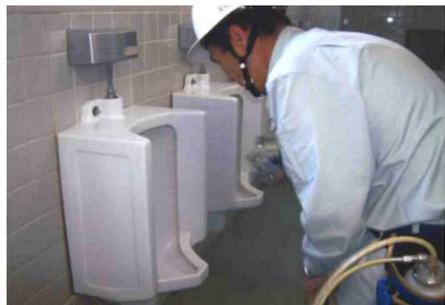
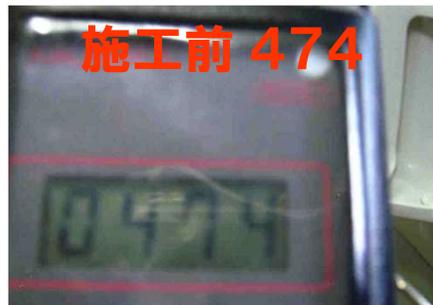
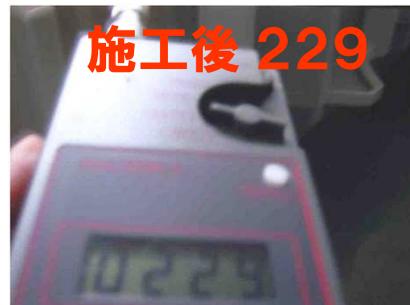
大手建設会社様の社員トイレで光触媒コーティングを行い、1週間後のニオイを測定しました。

ニオイ数値は施工前474に対し**施工後229**と大きく改善されました

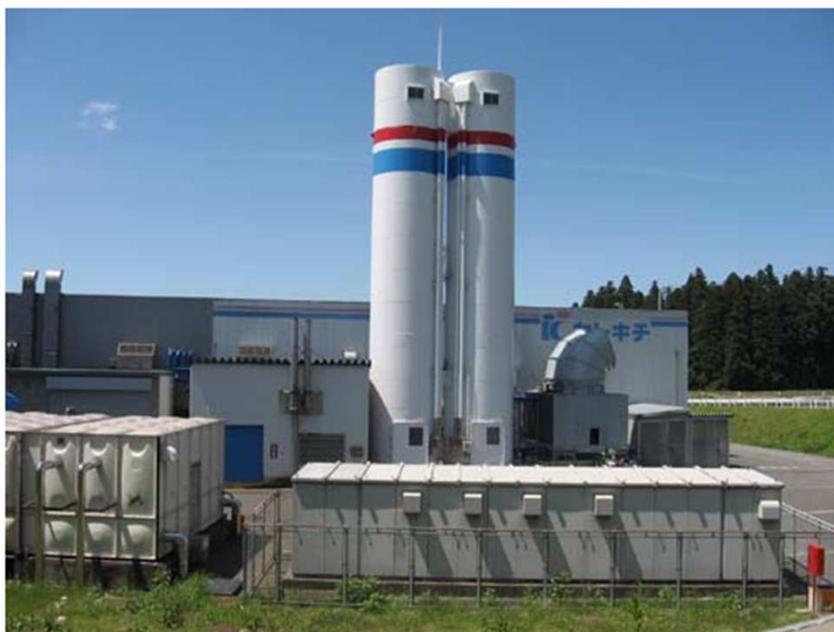
新潟県の大手食品メーカー様の工場内に光触媒コーティング

自主検査にて一般生菌と真菌の大幅な減少が確認されています

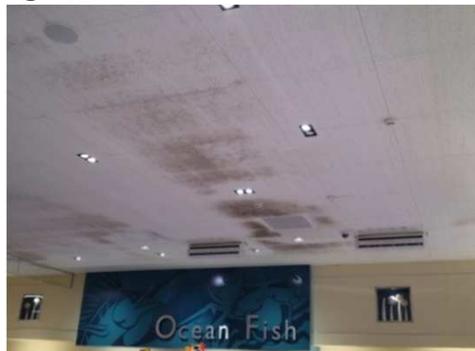
① 施工前

冷凍庫上部等に温度差による結露でカビが発生しています

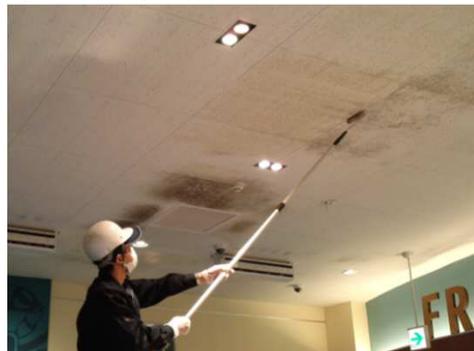
② カビ除去作業

専用のカビ除去剤を塗りこんでカビを除去します

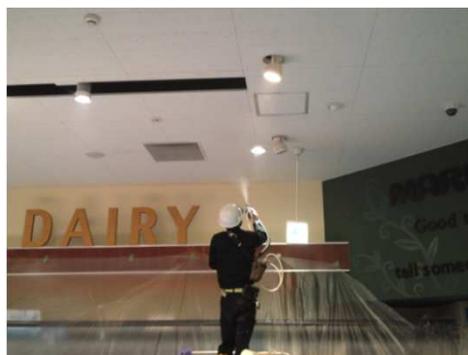
③ 防カビ剤塗布

防カビ剤を専用塗装機・ローラー・刷毛で塗布します

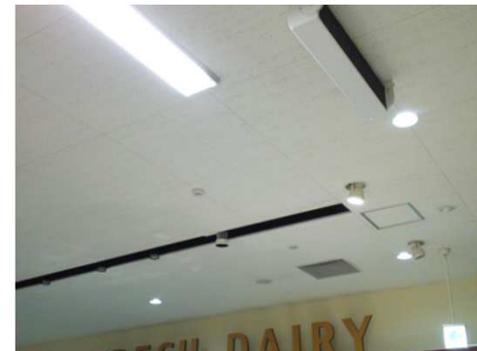
④ 施工後

防カビ剤の効果によりキレイな環境が長期間続きます

店内環境・設備状況(天井内換気・室内空気の滞留などが原因の結露等)によってカビは再発生することがあります

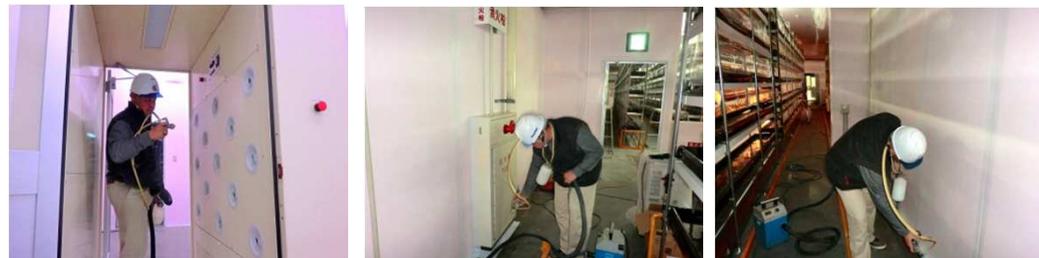
徳島事業所内の水耕栽培室(天井・壁面)に光触媒コーティング

- 水耕栽培室は温度・湿度が高くカビが発生しやすい環境です。
- カビに強い光触媒水溶液をコーティングすることによりカビの発生を防ぐことができます。
- 施工日 2011年3月

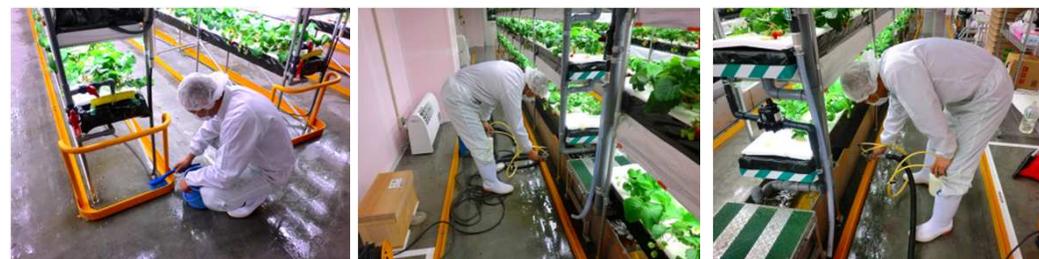
徳島事業所内の水耕栽培室(棚周り)に防カビ抗菌剤をコーティングしました。

- 光触媒コーティング済の天井・壁面は良好な状態ですが、未対策の棚ユニット周りにカビが発生。光が当たりづらい場所が多いめ、防カビ抗菌剤(暗所触媒)をコーティングしました。
- 施工日 2011年10月

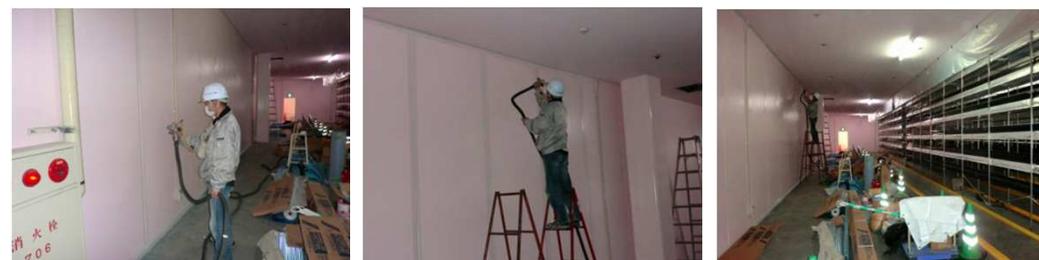
徳島事業所内の水耕栽培設備の増設に伴い(壁面)に光触媒コーティング

- 施工日 2012年2月

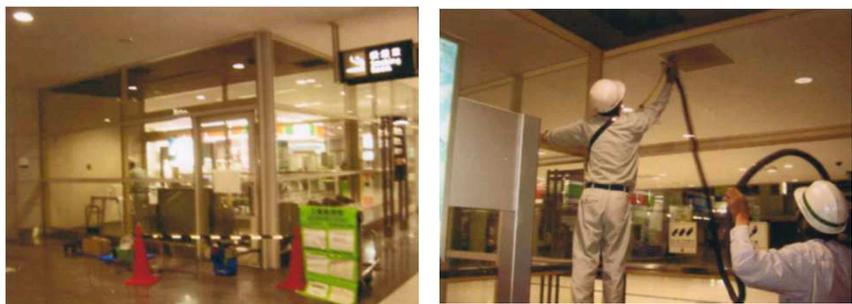
中部国際空港の喫煙室7室施工(2008年4月)

- 5社コンペの結果当社指名
- 1室施工後効果を見て全7室施工。

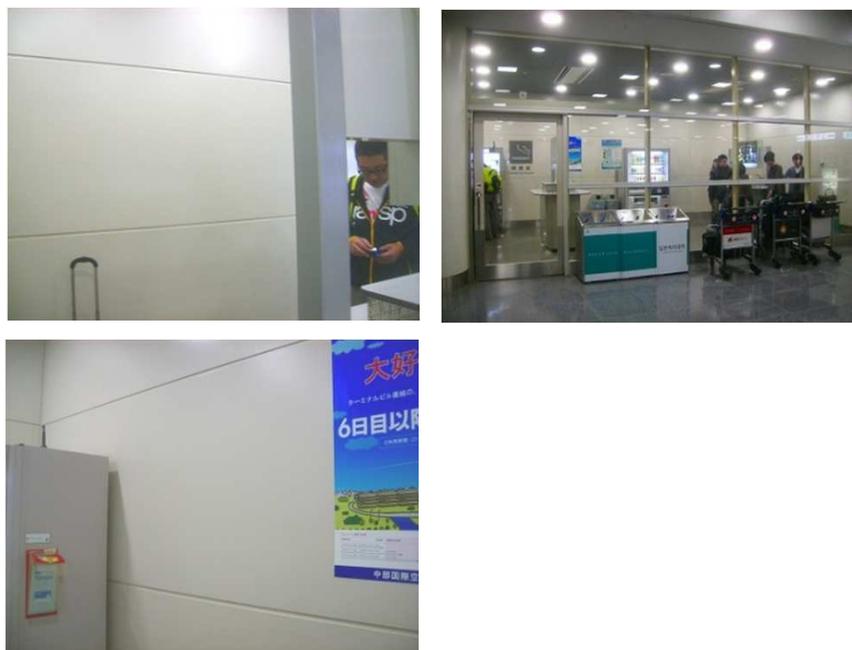
汚れ状況検証(2010年11月)

- 約2年半経過後の光触媒の汚れ防止効果は良好。

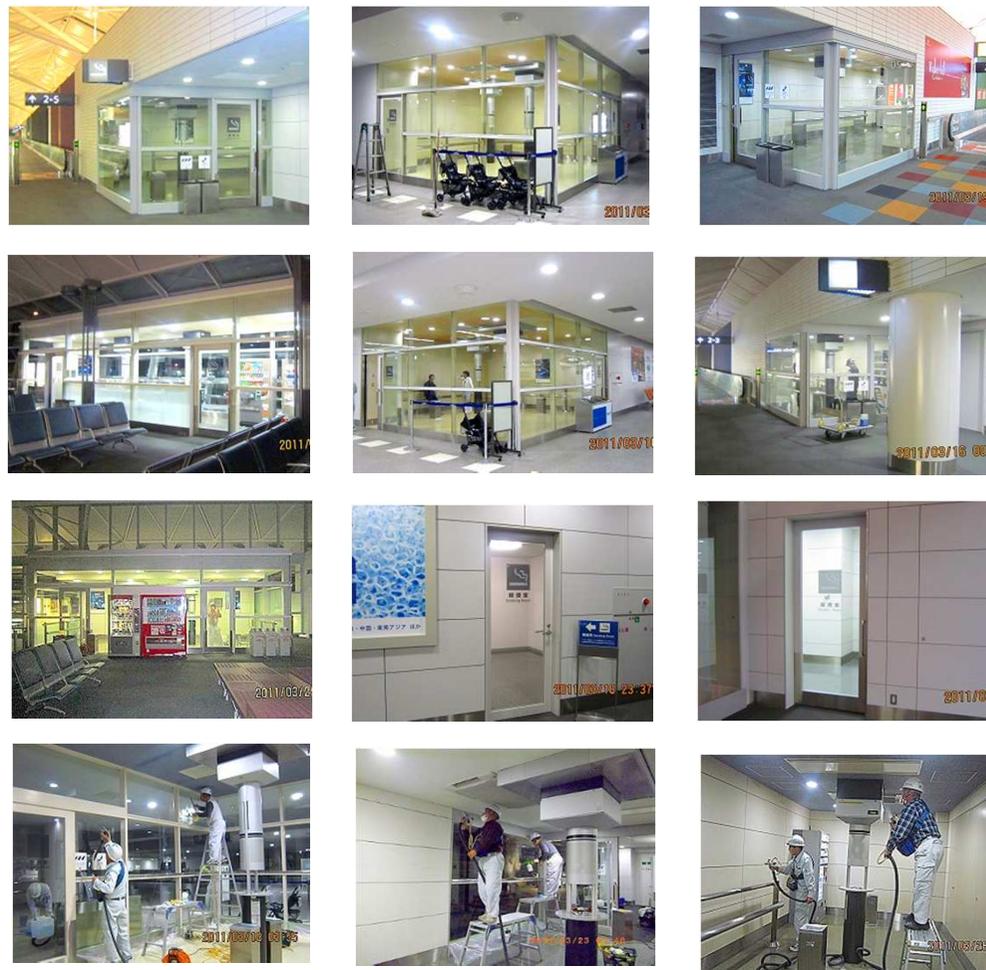
中部国際空港の喫煙室12室施工(2011年3月)

- 2010年11月の検証結果良好のため残12室を施工しました。

★中部国際空港喫煙室の清掃メンテナンスは1ヶ月に1回の中性洗剤を使用しての水ぶきのみ。

★タバコの臭いの消臭とメンテナンスコストの削減効果が出ています。
